Opinia dotycząca utworzenia szlaku kajakowego na Rzece Łosośna, lewym dopływie Niemna.

RZĘKA ŁOSOŚNA

ANALIZA PRZYDATNOŚCI RZĘKI POD KĄTEM SPŁYWÓW KAJAKOWYCH

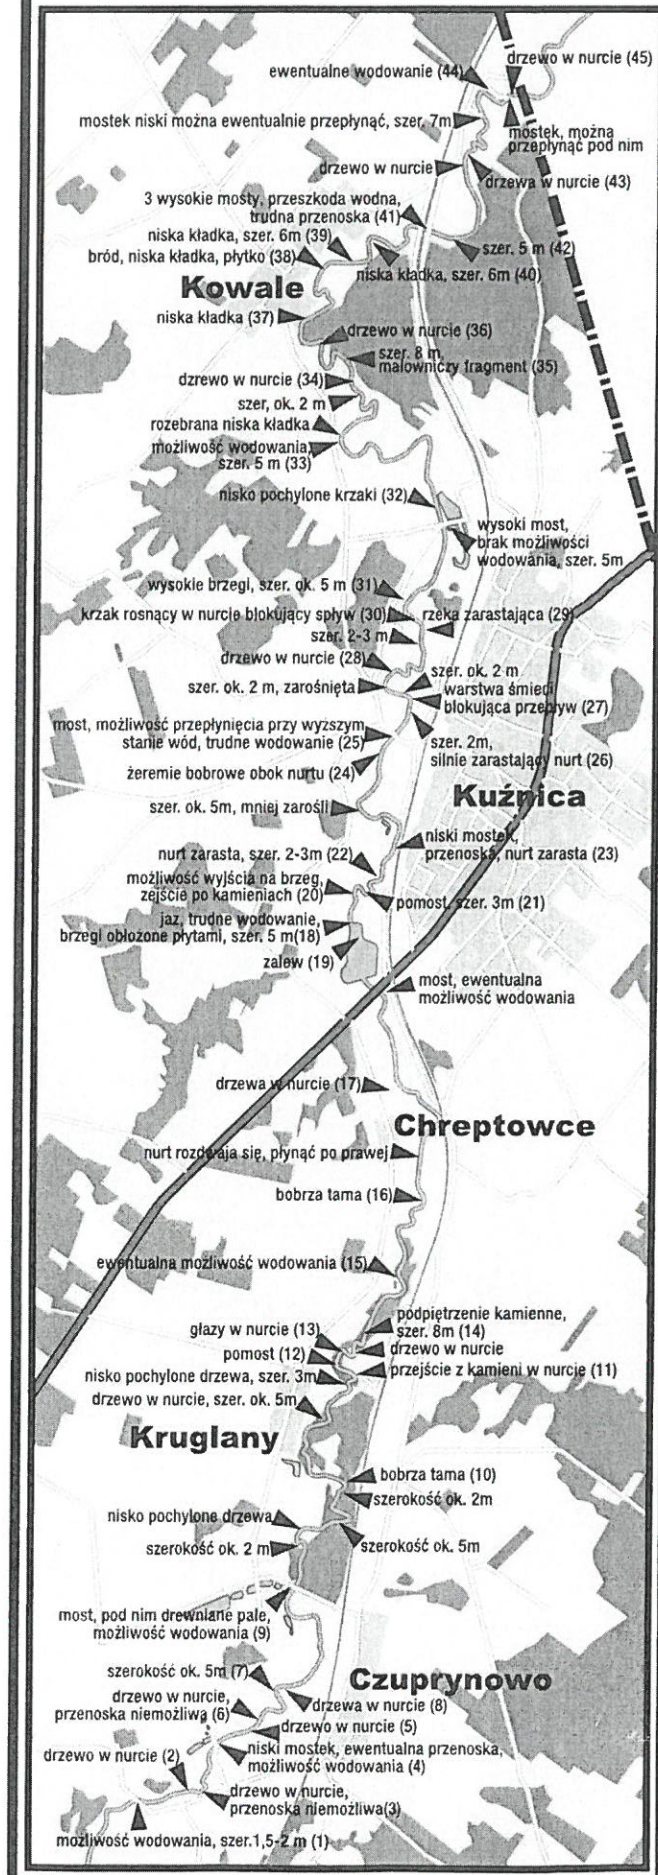
Wnioski: rzeka nie nadaje się do turystyki kajakowej z racji przede wszystkim na dużą ilość powalonych przez siły natury lub bobry drzew. Dodatkowym utrudnieniem jest często brak możliwości przenoski przy dopływaniu do przeszkody z racji na bardzo grząskie brzegi. Szerokość rzeki waha się od ok. 1,5 do ok. 8 metrów. Innymi zauważonymi przeszkodami było jedno żeremie bobrowe w nurcie rzeki, jedno podpiętrzenie kamienne, kilka nisko nad lustrem wody zbudowanych kładek.

Do opinii dołączono mapę ze szczegółowym przebiegiem szlaku oraz zdjęcia z lokalizacją ich w terenie.
